## 現場技術報告

## 溶融亜鉛めっきライン入側洗浄設備の改善

Improvement of Entry Cleaning Section in CGL

(株) 神戸製鋼所加古川製鉄所

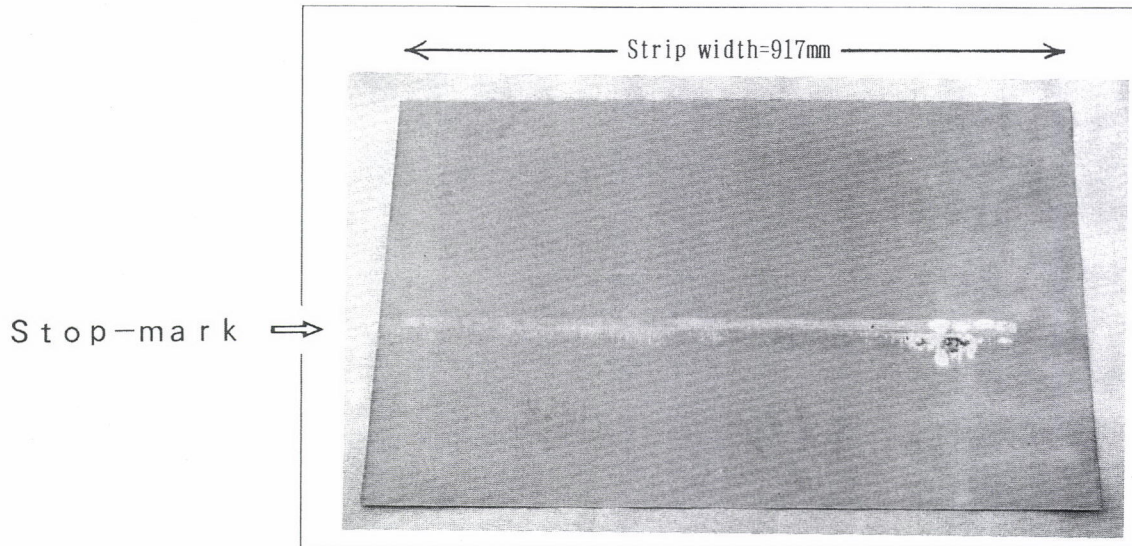
一方、本設備は入側ルーパー前にあるため、入側溶接でのコイル接続時に銅板は洗浄設備内に停止する。このため、湯洗スクラバー内で停止した位置にストップマークと称している“横一模様”(Fig.2)が発生し、表面品質が著しく劣化する場合がある。

Fig.2. Appearance of stop-mark at galvanized steel sheet.

が分かる。湯洗スクラバー内のロールに汚れが観察されることから、ロールの汚れが停止した鋼板に転写し、めっき後の合金化を遅延させてストップマークが発生すると考えられる。

これを防止するためには、まず、電解脱脂における洗浄液中油分濃度を低水準に維持し、ラインタンクの上層に油分が浮上分離しないようにする必要がある。そのためには、前段のアルカリスクラバーで鋼板付着油分を効率的に除去し、電解脱脂への油分持ち込み量を少なくするのが有効である。そこで、Fig.6に示す様に、アルカリスクラバー循環タンクを1基増設して2タンク化し、1方のタンクを使用している間、他方のタンクを常温で静置し、洗浄液中の油分を浮上分離、オーバーフローで除去できるようにした。そして、2基のタンクを交互使用し、洗浄液中の油分濃度を低水準に維持することによって、アルカリスクラバーにおける油分除去効率の向上を図った。

さらに、電解脱脂ラインタンク内に油分が浮上分離しても、これが後段に持ち出されないようにすることも重要である。そこで、Fig.7に示すように、電解脱脂ラインタンク内で、脱脂後の鋼板に循環タンク底部からポンプアップした洗浄液をスプレーし、液面で再付着した油分を洗浄できるようにした。

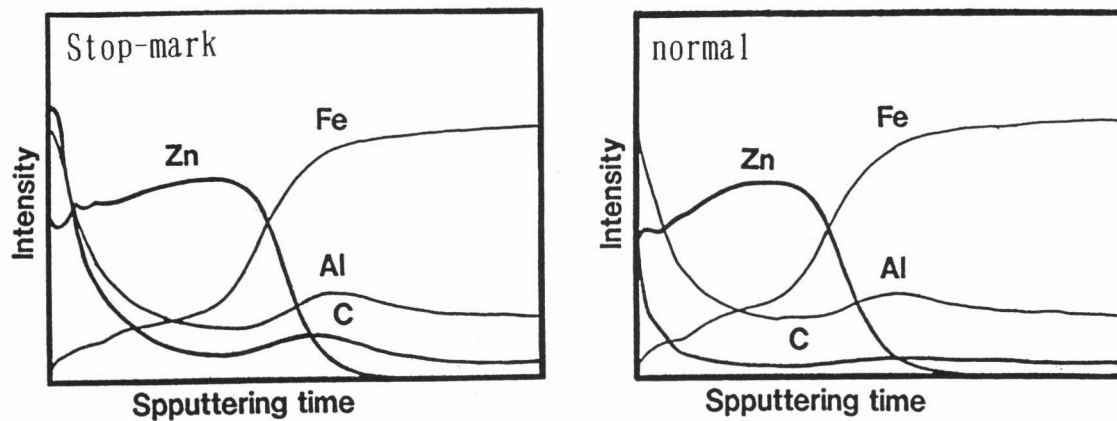
合金化溶融亜鉛めっき銅板のストップマーク部と正常部について、グロー発光分光分析(GDS)によりめっき層深さ方向の元素の分布を調査した結果をFig.3に、EPMAでめっき層表面の鉄濃度を調査した結果をFig.4に示す。Fig.3より、ストップマーク部はめっき層/素地銅板界面のC量が多いことが、また、Fig.4より、めっき層表面の鉄濃度が低いこと

Fig.3. GDS profile of galvanized steel sheet.

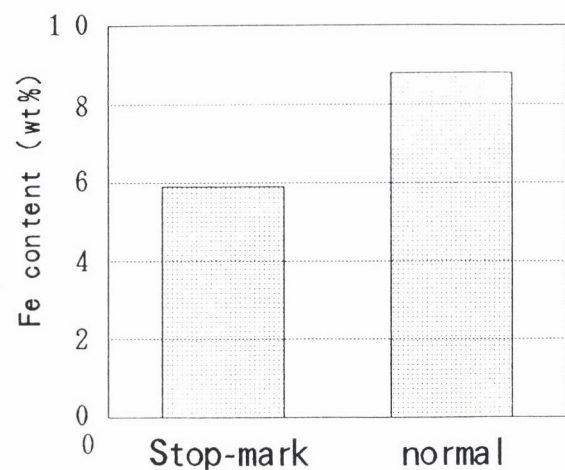
Fig.4. Fe content at the surface of galvanized layer analyzed by EPMA.

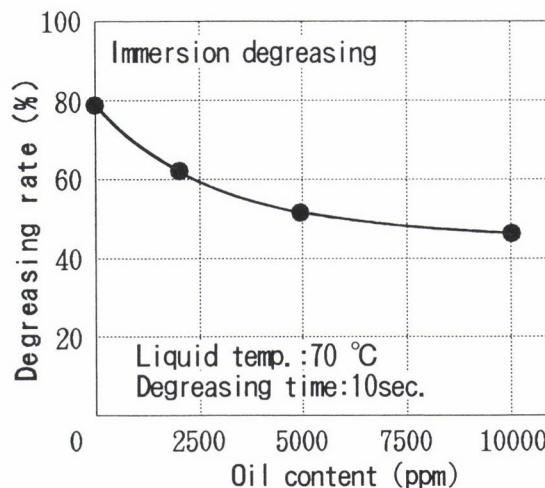
用してタンデム冷間圧延まの鋼板を浸漬脱脂し、脱脂前後の鋼板付着油分を四塩化炭素で抽出、赤外分光法で定量化して油分除去率を求めた。結果をFig.5に示す。洗浄液中の油分濃度が増加するに従って油分除去率は低下した。

Fig.5. Relation between degreasing rate and oil content added to alkaline cleaning liquid.

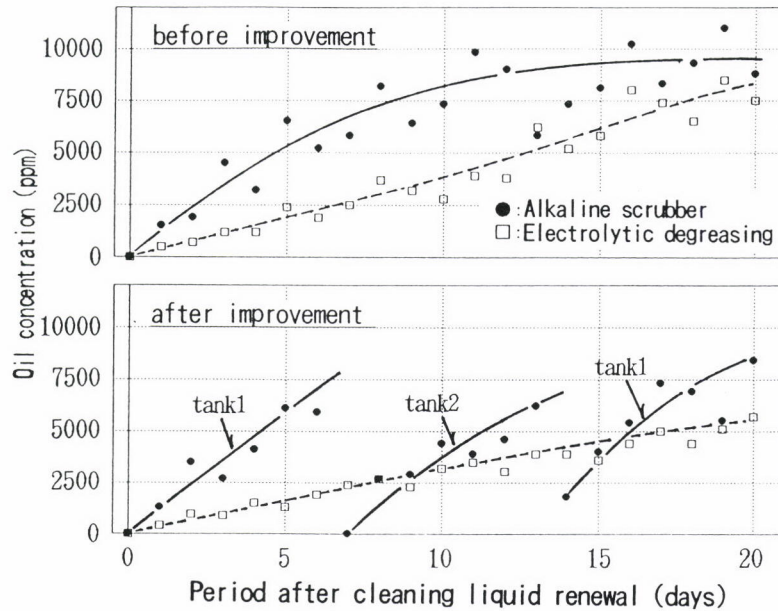
Fig.8. Variation in oil concentration of alkaline cleaning liquids.

改善後の洗浄液中油分濃度の推移をFig.8に示す。アルカリスクラバーでは、2基のタンクを交互使用することにより、洗浄液中の油分濃度を低く維持できるようになった。また、これに伴い、電解脱脂での油分濃度も従来よりも低下した。

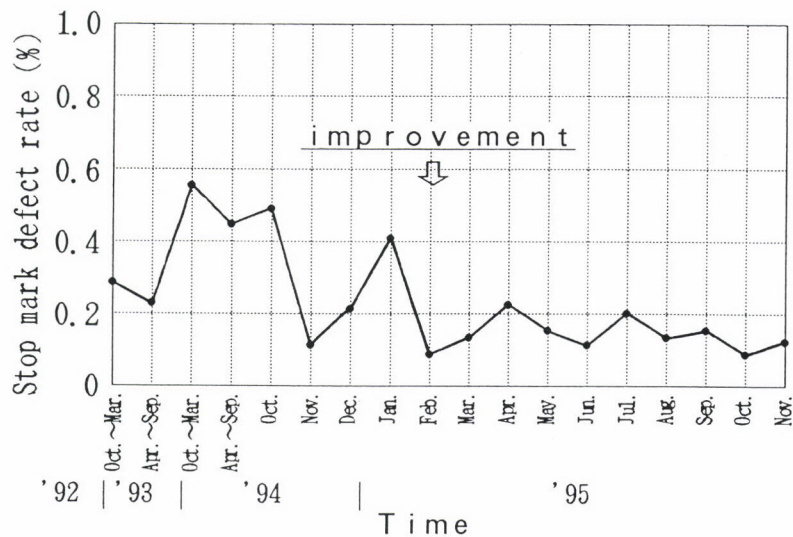
Fig.9. Variation in stop-mark defect rate.

す。'95年2月に入側洗浄設備を改善することにより、平均0.4%程度発生していたストップマークによる不良率を0.2%以下に改善できた。
