# 日本でも最も環境に優しく、信頼性が高く、コストの低い発電所の実現を目指して

—住友金属鹿島火力発電所の挑戦—

How did we Restore the Sumitomo Metals Kashima Thermal Power Station from The Tohoku Region Pacific Coast Earthquake ?

住友金属工業（株） 鋼板・建材カンパニー  
IPP事業部  
発電管理室長

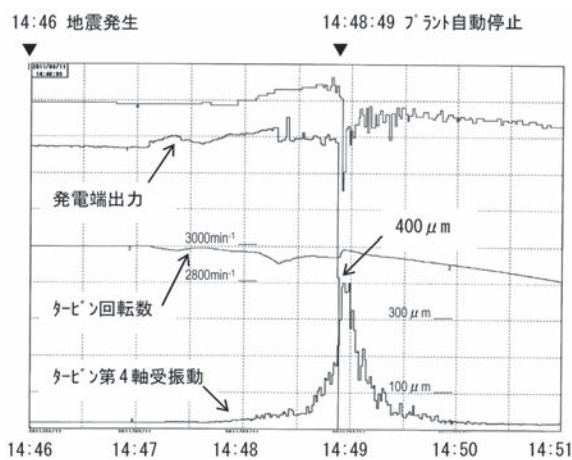
14時48分頃から、タービン軸の振動、特にタービン第4軸受の振動が大きくなった。これは、今回の地震の特徴である長い揺れの影響と考えられる。14時49分、「タービン軸振動大（振動値250μm超過）」でタービントリップ。発電が停止した（図1）。

図1 タービントレンド

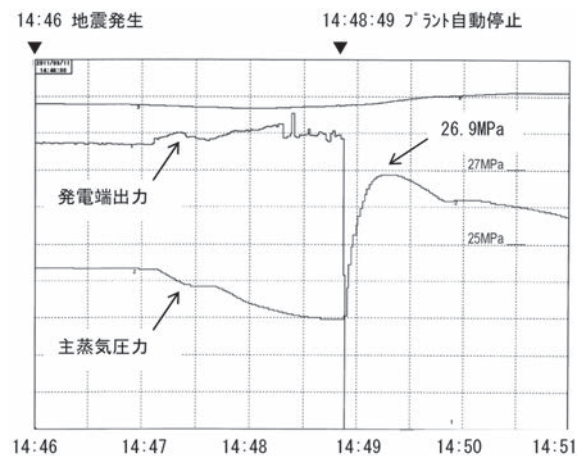
主蒸気圧力がゆるやかに低下している。14時48分、今度はタービントリップにより主蒸気止め弁を閉止したことで急激に圧力が上昇、主蒸気圧力が26.9MPaを超過したため、非常用蒸気逃がし弁(PCV)が作動した。その後、ゆるやかに圧力が低下しており、これはPCVからの蒸気放出に相当し、蒸気管破損による蒸気漏れはなかった(図2)。

図2 ボイラトレンド

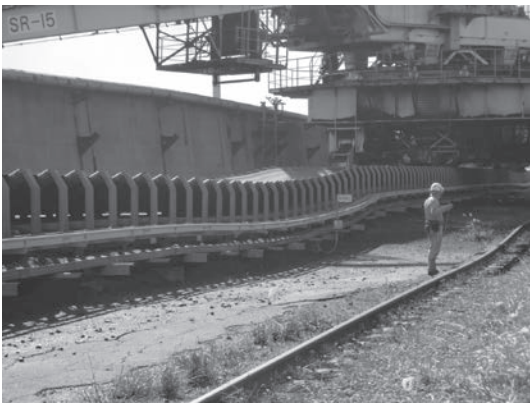
発電所の早期復旧に対する課題として、まず、石炭搬送系統があげられた。600mもの石炭ヤードに沿って、石炭搬送コンベアとスタッカリクレーマ (以下、SR) が設置されている。石炭ヤードの地盤が緩んだことで、本来直線であるコンベアが全体的に動き、左右方向に最大480mm、高さ方向に最大300mmのズレが生じた。SRのレールも同様に蛇行したうえ、左右のレールが別々の動きをしたことで、場所によっては100mmほど間隔が狭くなっていた (写真2)。

写真2 湾曲した石炭コンベア・SRレール

石炭コンベアについては、基礎150箇所中90箇所について高さ・左右ズレの調整が必要であったため、ひとつひとつ異なる沈み込み量・ズレ量に合わせてH形鋼を加工し、基礎から立ち上がるスタンドに継ぎ足していく工事を実施した(図4)。

SRレールについては、552mに亘って精度よくレールの軌道を復旧する必要があった。高さが適正になるよう枕木の下部に碎石を補充しながら、レール・枕木の配置を修正する。測量しながらの調整が必要なものもあって石炭コンベアの修理よりSRレール補修が遅れてしまう。そこで、全体を3ブロックに分け、当面の石炭運搬に必要な南側のみを先行、残りは運転再開後に継続修理を行うこととした。しかしながら、当面の石炭が置いてある場所の被害が最も大きかったこともあり、このレール補修がクリティカル工事となった。

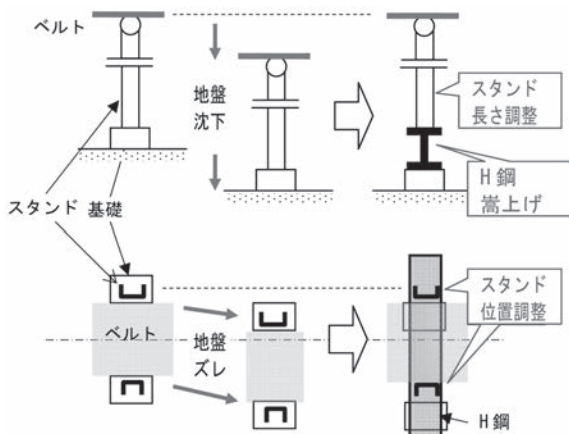
図4 コンベア高さ・通り調整

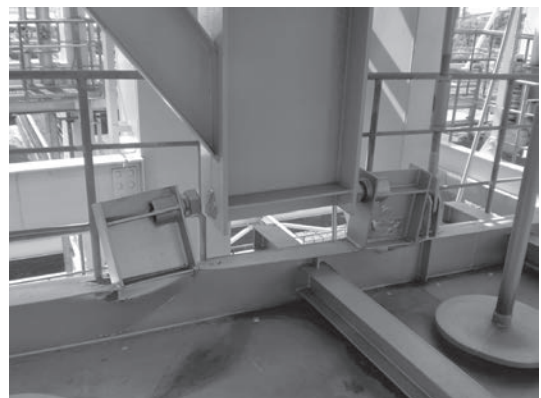
高さ67mの石炭炊きボイラは熱による伸びを吸収するため、天井から吊るされた形となっている。ボイラが地震で揺らされる際に、揺れを抑制する地震受け金物が4か所で曲損した。発電には支障ないものの余震の被害が拡大する恐れがあるため、交換部品が届き次第、更新した(写真3)。

写真3 ボイラ地震受け金物

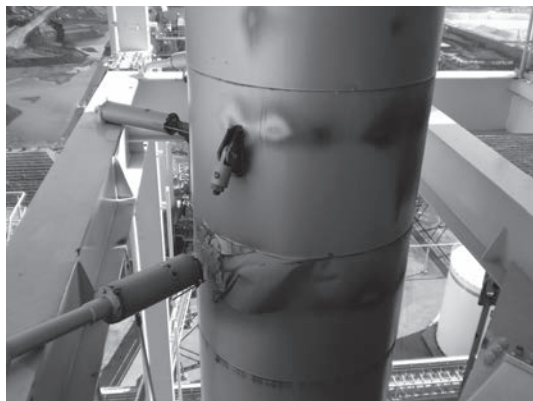
上記同様、蒸気配管の揺れを防止する防振器が、設定以上の揺れを吸収したため破断した。ボイラ6F及び9Fフロアの高温再熱蒸気管用防振器4台及び給水加熱器管用防振器2台が破断し、新作品に更新した(写真4)。

写真4 高温再熱蒸気管用防振器

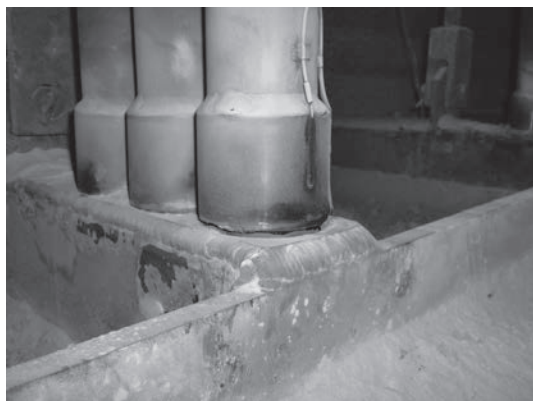
当たる天井貫通部を点検したところ、荷重支持管天井貫通溶接部の割れを確認した。蒸気管そのものが損傷し、蒸気漏れを起こしている場合、交換のために長期間の停機を必要とするが、目視及び停機時の蒸気圧力挙動から蒸気管そのものの損傷には至っていないと判断した。3月の仮補修では、缶前側・缶後側両方のスリーブとクラウン天板を溶接して再起動することとした(写真5)。

写真5 最終過熱器管缶前側荷重支持管天井貫通溶接部

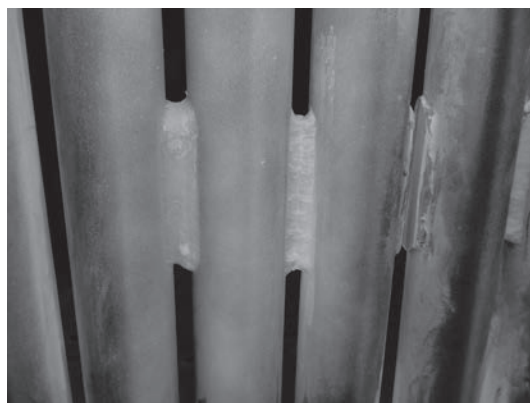
荷重支持管天井貫通溶接部の破損により、最終過熱器タイロッド部に過大な荷重がかかっていると想定されたため、5月の定修でボイラ内を点検しタイロッド部を確認したところ、缶前側タイロッド部に亀裂を発見した。放置すると蒸気管の損傷に至るため、あらかじめ用意した新作タイロッドと交換を行った(写真6)。

写真6 最終過熱器管タイロッド部

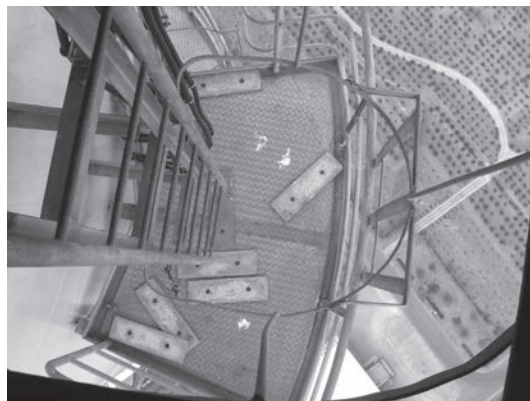
180m煙突の最上部に位置する制振装置内部にある油圧ダンパー及びカウンターウェイトが損傷した。その一部は地上に落下し、事務所のすぐ横で発見された。写真は中間階に落下したカウンターウェイトである(写真7)。

写真7 中間階に脱落した制振装置カウンターウェイト

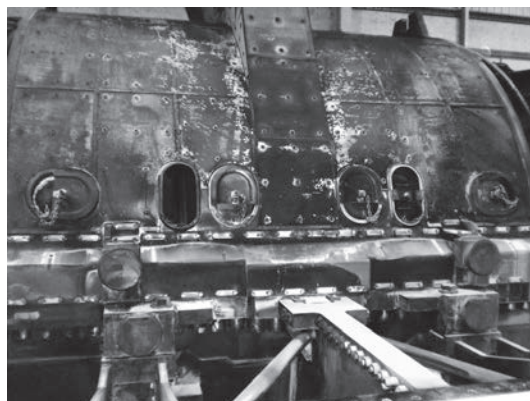
6月頃、プラント効率が若干低下していることが分かり、機器別の効率を精査したところ、低圧タービンで何らかの効率低下が起きていることが判明した。更に検討を進めた所、タービン内部で何らかの蒸気漏れが発生している可能性が高まった。そこで、タービン外部車室をサーモビュアで温度測定し、温度分布を確認することで内部車室ハンドホールが破損または脱落していることを特定した。夏季需要期が落ち着いてから開放点検し、ハンドホールの交換を実施した(写真8)。

写真8 低圧タービン内部車室外観

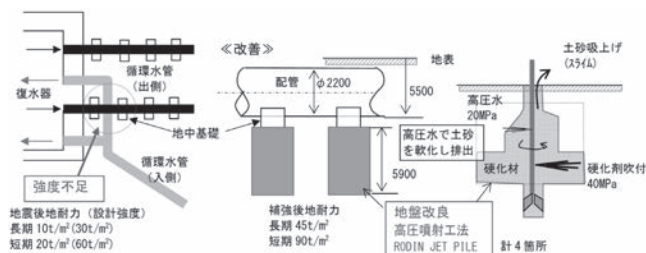
循環水管（タービン蒸気の復水に使用する冷却用海水の配管）が交差する箇所で地盤沈下が発生した。埋設管理め戻し土の強度不足と考えられるため、硬化剤の高圧噴射工法で地盤改良を行った（図5）。

図5 循環水管補強
