# Steel 鉄の絶景 Landscape.

## 生命を守る鉄 ～島原～

### 生命線を守った鋼矢板による仮設導流堤

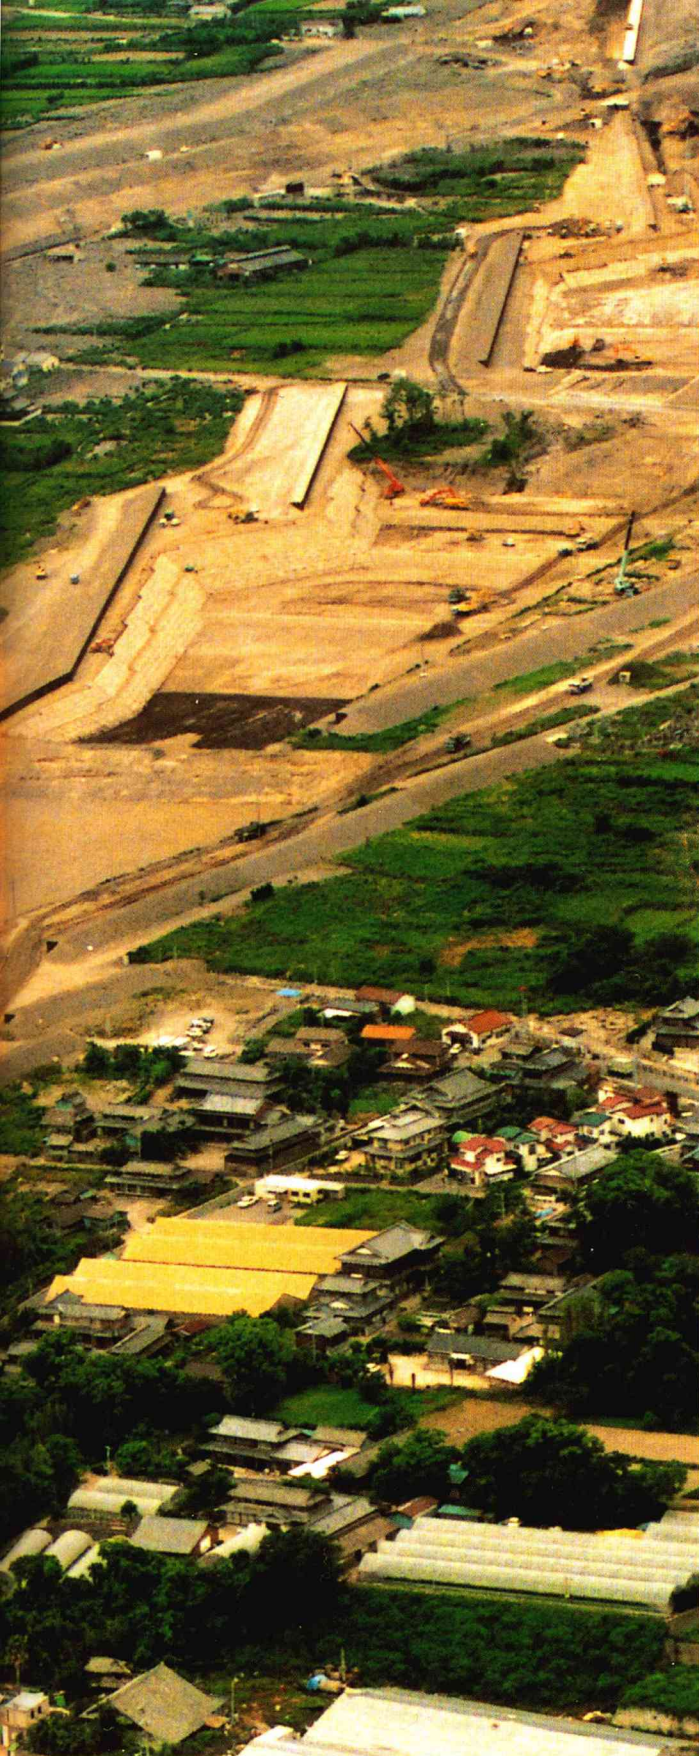
鋼矢板の打ち込み作業。(左)  
仮設導流堤の外側に設けられたコンクリート・ブロック製の導流堤。(右)  
内側の仮設導流堤は現在は役割を終え撤去されている。

こうした災害状況に対処するため、平成5年、建設省は雲仙復興工事事務所を設置、新たな砂防ダムの建設と、土砂を家や農地に広がらないように流すための導流堤の建設が進められることになった。まず平成5年に、一刻も早く周囲の安全を確保するために仮設の導流堤が着工された。この急を要する土木工事で活躍したのが、U型鋼矢板によるウォールダムの技術だった。7mの鋼矢板を地盤に打ち込み、その背面に土砂で盛り土をするもので、そうしてできた土手を下流に向けて逆ハの字型に並べ、ところどころに遊砂地を設けていった。さらに上流には

平成6年度には、仮設導流堤の外側に、コンクリートブロック製のより強固な導流堤の建設が始められ、仮設導流堤は順次撤去されつつあるが、鋼矢板の施工性と機動力が一刻を争う場面で、活躍した例として記憶してよいだろう。

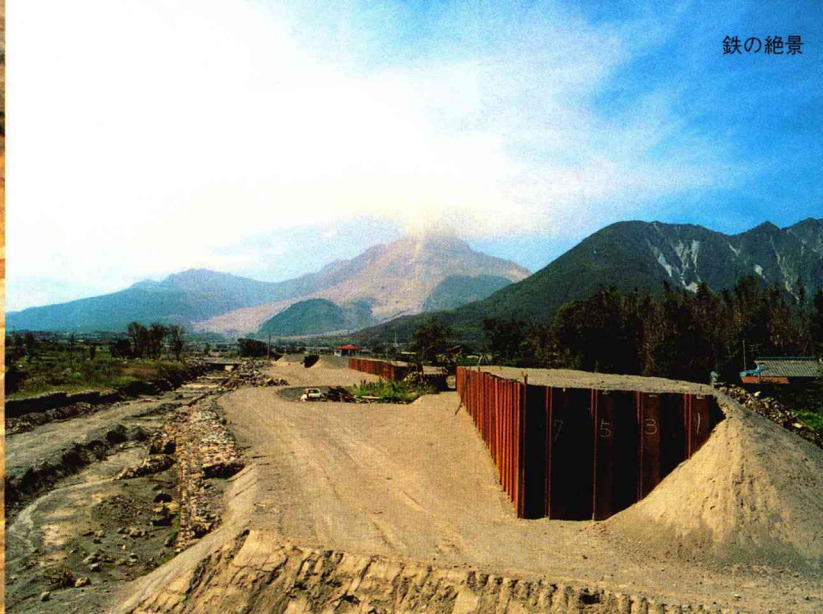
土石流などの土砂への防波堤として築かれた仮設導流堤の全景(左)と近景(上)。

砂防ダムを築き、大量の土砂を一度せき止めて、少しずつ流すことが可能な構造と設備を築いた。上流で土砂が発生した場合、まず砂防ダムがその流れをせき止める。流れの規模が大きく、ダムを乗り越えた場合には、導流堤が周辺への流出を食い止める役割を果たすというわけだ。延々と連なる凸凹に組み合わされた鋼矢板が、自然の猛威に対する盾として、人々の生命線を守ったのである。

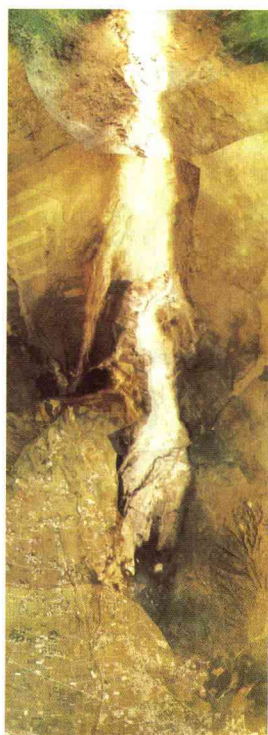
1991年の火砕流によって被災した水無川流域

「平成3年雲仙岳噴火」は、そうした長い沈黙の後、ふいに訪れた大災害だった。1990年11月、3箇所の火口が次々と噴火を起こし、翌年5月には、溶岩ドームが出現、まもなく崩壊を起こし、火砕流となって流れ下った。その少し前には、水無川で土石流が発生し、泥と砂利の噴流が、コンクリート製の橋を吹き飛ばすなどの被害も発生していた。そしてついに同6月、水無川流域に発生した大規模火砕流では、死者40名、行方不明者3名もの犠牲者を出す結果となってしまった。この時期、火砕流の発生件数はひと月に492回を記録、多数の家屋や施設、田畑などが被害を

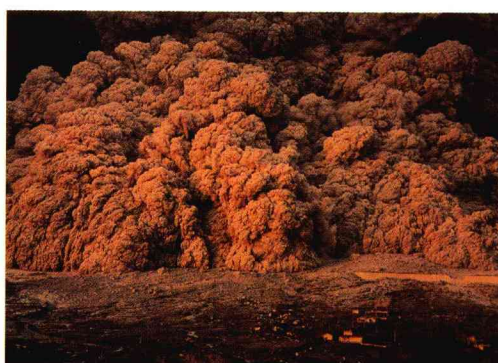
猛然と襲う火砕流。右手前に写っている家と比べると、そのスケールが分かる。

受けた。また相次ぐ土石流は国道や鉄道を分断し、家々を泥と岩に埋めた。高温のガスと岩塊、火山灰などが時速100kmで怒濤のように襲うのが火砕流、水と泥と岩石の圧倒的な流れが時速50km前後でおし寄せるのが土石流である。火砕流は噴火によって、土石流は火山活動により堆積した火山灰などの土砂が雨でゆるんで起きる。ともに胆を寒からしめるほどの破壊力を秘めている。
