# 明治以降の歴史的建造物に見る鉄の技術史

On The Iron Used in Historical Structures Built in Meiji Era

西澤英和

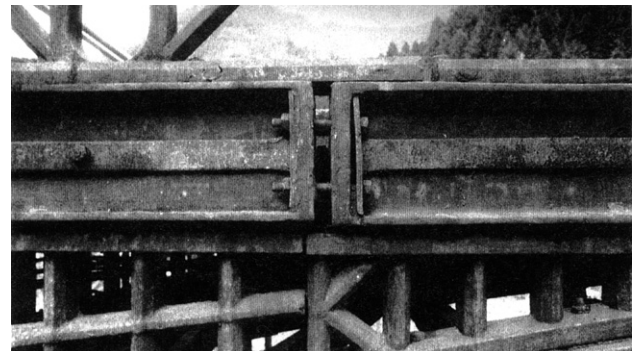
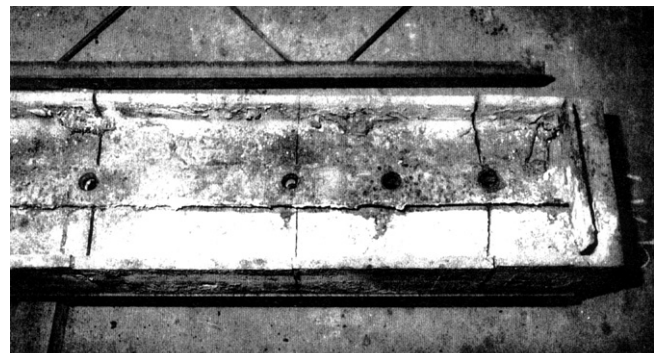
図4 橋桁の接合部と破断状況<sup>3)</sup>

橋桁Eのウェブ面には図4に示すように帯鉄をボルトで留め付けており、そのための孔を鋳造時に設けている。これは繰り返し荷重を受ける橋桁が疲労破壊して落下するのを防ぐためと考えられるが、逆に孔の応力集中によって破壊を早めた可能性も高い。

修理前 橋桁接合状況 橋桁同部材間接合部に隙間が空いている

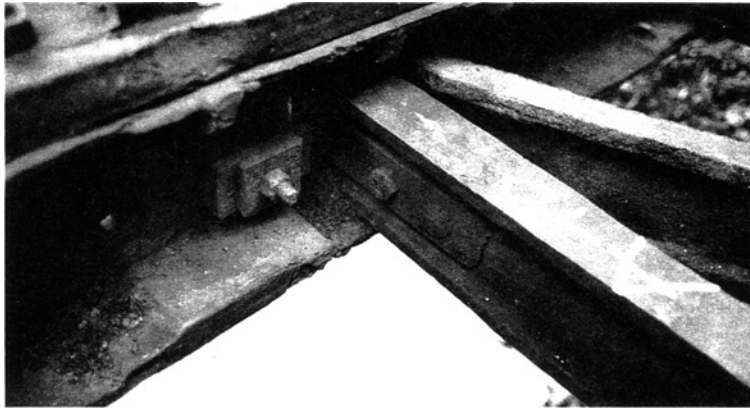
図5 橋桁と繫梁及び筋違の接合状況<sup>3)</sup>

かも寸法精度の劣る鋳鉄材をとめるため、図5に示すように軟鋼製の金物や楔、薄板（ライナ）を挟んで現場調整を施すなど、鋳鉄材同士が直接接触するのを避けるように工夫されていた。

さて、この橋ではアーチ、縦格子、繫梁、筋違等の鉄製の部材はボルトで接合されているが、硬くて非常に脆く、し

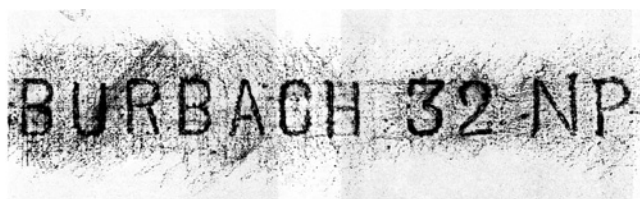
図10 I型鋼の刻印の拓本

鋼材には図10に示すような刻印が記されていた。本例の

“BURBACH 32 NP”であるが、NPとは“Normal Profile”（標準形状のI形鋼）、数字“32”は梁成32cmを意味する。また、“BURBACH”は西ドイツの南西部Saarland州にあった製鉄会社、製造時期は明治23（1890）年頃と推定される。

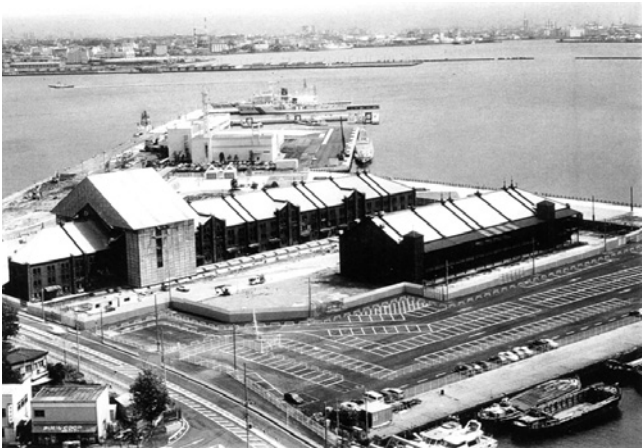
図14 横浜新港埠頭竣工全景<sup>7)</sup>

現在、新港埠頭には明治41年着工・大正2年竣工の第1号倉庫 (延4970m<sup>2</sup>) 及び明治40年着工、同44年竣工の第2号倉庫 (延9410m<sup>2</sup>) の二棟の三階建の煉瓦造建物が残されており、これらの保存活用のために横浜市港湾局の手で構造補強と屋根改修工事が平成6年6月から同9年3月に実施された (図14参照)。
