# 鉄筋コンクリート構造物の劣化と診断

鉄筋コンクリート構造物は、強度・コストの面から理想的な建材とされ、高度経済成長期に圧倒的にその数を伸ばした。空港、港湾、高速道路、高層ビル、大型の構造物が次々に建設され、その寿命は60年とも、100年とも言われていた。ところが、鉄筋コンクリートに絡んで予期せぬ事故が相次ぎ、「早期劣化」が主たる犯人とされている。この異常な「早期劣化」はどうして起こるのか、「劣化」を見破る方法はあるのかを探っていこう。

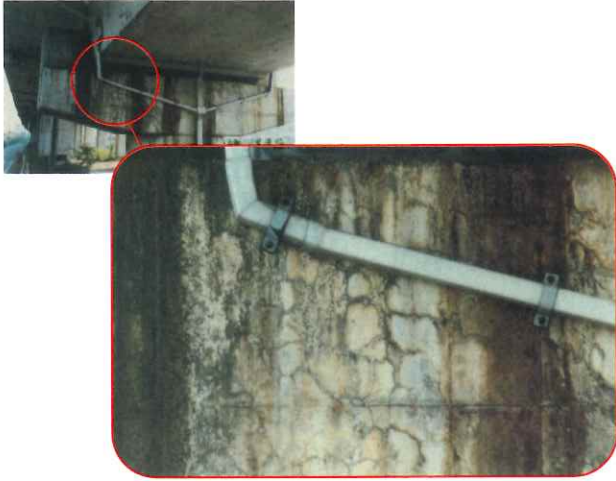
実際にコンクリートの剥落があった高架橋の橋脚

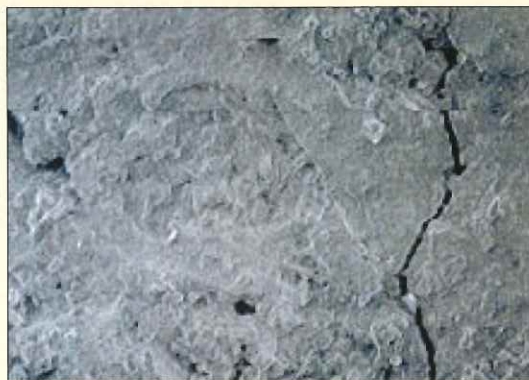
コンクリート組織内部の空隙

元来、コンクリートにはセメントの水和反応に必要な水量以上の水が含まれている。これが自己乾燥などにより多数の空隙となり、コンクリートは多孔質な材料となる。空隙には打設時に混入した空気泡、充填不良箇所など施工に関するものも含まれる。空隙はひび割れなどの劣化原因となるので、コンクリートの耐久性はこの空隙に左右されると言っても過言ではない。コンクリートの空隙、ひび割れを完全になくすことは、

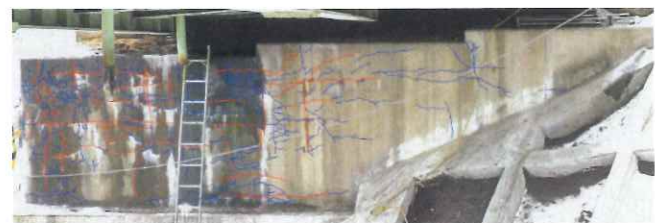
デジタルカメラを使用した画像診断システム例。赤い部分が0.2mm以上のひび、  
 青い部分がそれ以下のひびである。

従来、橋脚、床版などの目視検査では、検査対象に接近  
 するため足場を組み、0.2mm程度の亀裂の一つ一つをチョー  
 クでなぞり、カメラで撮影するなどして最終的に全体の亀裂図  
 を作りあげた。これを過去のデータと照らし合わせ、亀裂の数  
 の増加や進展の方向などから劣化状況を分析、診断していた。  
 最近、500万画素のデジタルカメラとパソコンを組み合わせた  
 画像診断支援システムが開発された。高精度のデジタルカメラ  
 で撮影した画像から容易に損傷図が作成でき、大幅に検査効  
 率を高めた。さらに、高解像赤外線カメラを組み合わせたシス  
 テムは、コンクリート内部の状況によって生じる温度差から表  
 層の剥離、材料劣化、漏水などの状況を複合的に判断可能  
 としている。
