Techno Scope

道路橋を守る非破壊検査技術

日本では、高度成長期に建設された多くの道路橋が50年を迎えようとしており、適切な保全対策が不可欠である。最近では予防保全の考え方から、定期的な点検、早期の診断対策の重要性が認識され、発見しにくい損傷を可視化する非破壊検査技術の研究が進められている。

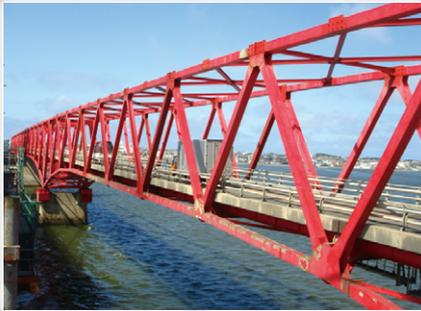
銚子大橋
(46年間供用後
2009年に撤去)

太平洋に注ぐ利根川の河口付近に位置し、飛来塩分により厳しい腐食状況にあったため、2009年に撤去された。撤去時にトラス格点部のサンプルを採取したところ、ガセット(接合部の補強板)内面側の斜材先端部の減肉が著しいことがわかった。このような腐食状態でのガセットの残存耐力に注目し、斜材の圧縮・引張軸力の2軸載荷試験を行った。

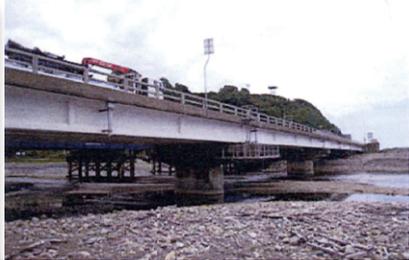
能生大橋
(44年間供用後2011年に撤去)

日本海沿岸の国道8号線にかかり、交通量も多い。主桁はT型断面の桁で構成されているが、これまで数度にわたり補修されてきた。補修時に桁のサンプルを観察したところ、コンクリート内部の鉄筋が腐食してひび割れなどが生じていた。

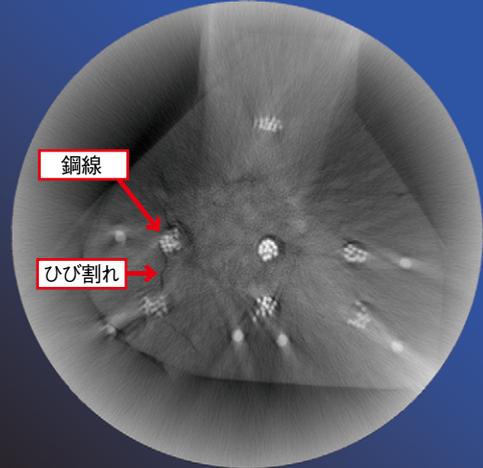
高出力X線装置で撮影されたPC桁のX線CT撮影画像。0.5度ずつ回転させながら撮影した720枚の画像から構成したもの。PC鋼線の配置状況やコンクリートのひび割れも確認できる。(資料提供: (独)土木研究所構造物メンテナンス研究センター)

コンクリート内のひび割れや、鉄筋・PC鋼材の位置、直径、腐食状況を把握するためにX線透過法を用いた非破壊検査が利用されている。また、コンピュータモグラフィ(CT)技術を用いて、複雑な内部構造を可視化する技術の開発も進んでいる。

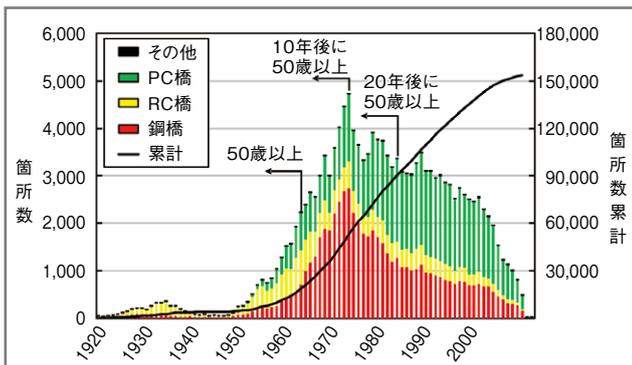
■道路橋ストックの現状

現在約15万橋以上に達している。1970年前後は鋼橋が多かったが、その後はPC橋の割合が増加した。現在、建設後50年を経過した橋梁は9%だが、その割合は10年後には28%、20年後には53%となり、今後飛躍的に増加する。

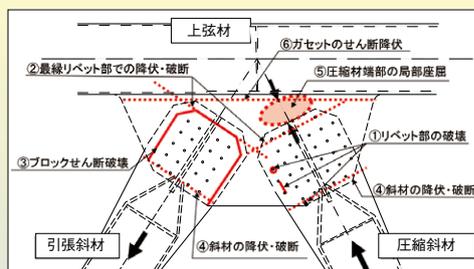
格点部において想定される主な破壊性状

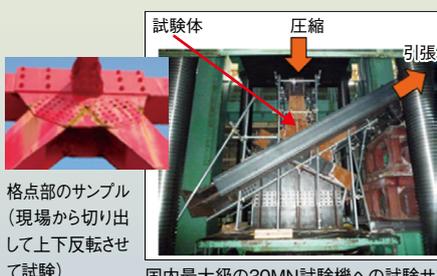
格点部のサンプル(現場から切り出して上下反転させて試験)

国内最大級の30MN試験機への試験サンプルの設置状況

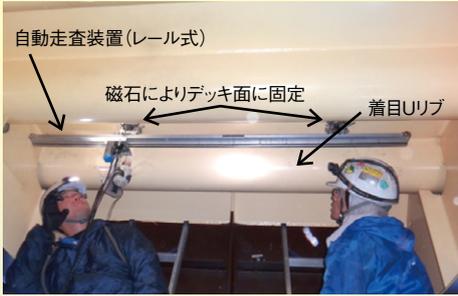
■疲労き裂の超音波探傷検査

現場での適用状況。溶接線に沿って自動走査装置を磁石で固定し、探触子を自動走査することにより超音波探傷器上でデータを確認しながら記録する。

鋼橋において、鋼床版デッキプレートとUリブの溶接ルート部からデッキプレート板厚方向への疲労き裂が発生する場合がある。このような疲労き裂は目視点検が困難であり、超音波を利用した非破壊検査などが用いられる。CAESARが開発した疲労き裂の検査技術の例(4ページ上図参照)では、対象とする溶接線に沿って、自動走査装置を磁石で固定し、探触子を自動走査することにより超音波探傷装置でデータを確認しながら記録しており、1日あたり最大80mの溶接線長の調査が可能である。

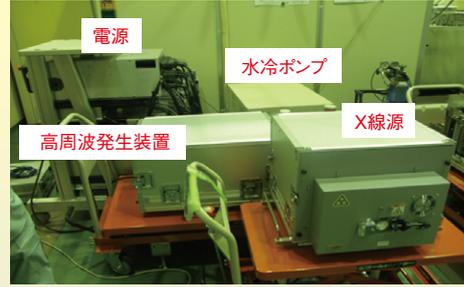
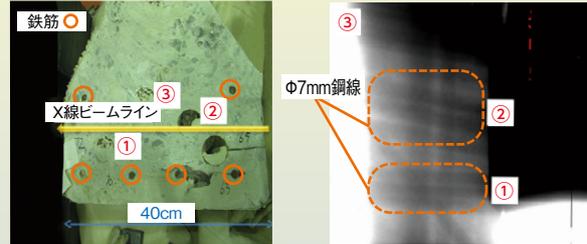
■コンクリート橋検査に用いられるX線可搬型3.95MeVライナック装置

PC桁下フランジ部の切断面(左)と、同じサンプルを右側面から撮影したX線画像(右)。右の画像の①②の横に水平方向に伸びる鋼線が見える。この検査では従来に比べ、撮影時間の大幅な短縮が図られている。

現在橋梁調査で用いられるX線源は最大出力300keV、適用限界厚さは20cm程度であるが、X線利用を規定した法律(放射線障害防止法)により橋梁検査では4MeVまでの加速器の使用が認められている。すでに開発されているX線可搬型3.95MeVライナック装置(4ページ上図参照)の例では、既存の橋梁点検車に搭載できるように重量を抑えている。X線源(140kg)と高周波発生装置(60kg)は、電源と水冷ポンプに、電線と水チューブでつながれており、X線源と高周波発生装置のみ可動で現場検査が可能となる。

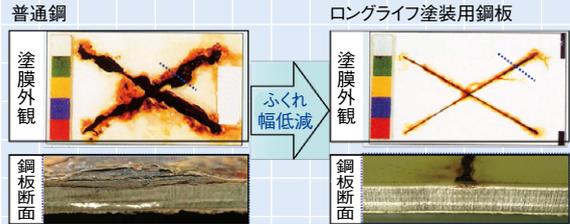
従来鋼とロングライフ塗装用鋼板の複合サイクル試験結果
(写真提供:(株)神戸製鋼所)

現在供用されている鋼橋の7割以上が塗装仕様であり、建設時および塗り替え時とも多くの塗装費用がかかる。そこで、Cu、Ni、Tiの適量添加により、塗膜下腐食の進行抑制を図ったロングライフ塗装用鋼板が開発されている。塗膜劣化部からのさびの進行を抑制することで、普通鋼に比べて優れた塗装耐食性を確保し、塗装塗り替え周期を長期化してライフサイクルコストの低減が可能となる。

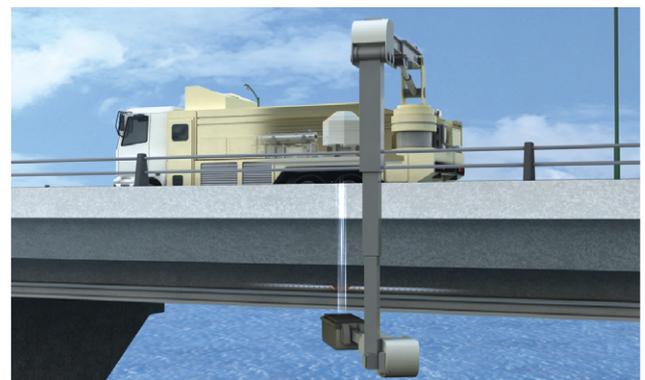
橋梁非破壊検査システムのイメージ(小型中性子源およびデータ解析システム含む)。鋼材の断絶やシース内の空隙を通過する中性子線を下の検出器で検出し、その後健全性診断ソフト解析を行う。(資料提供:(独)理化学研究所)

最近、新たな非破壊検査技術として注目されているのが中性子線である。これまで厚いコンクリートは超音波やX線を通しにくいという問題があったが、エネルギーが高く透過力が強い中性子線なら厚さ50cmを超えても透過することができるものと期待されている。また、中性子線は水を識別することができ、鉄筋の腐食などに影響を及ぼす水分の集中箇所を特定することができる。このほか、塩害の程度を判定する目安となる塩化物イオン濃度の測定も可能である。

中性子線検査装置の開発を進める(独)理化学研究所では、大型車に加速器を搭載した可搬型の装置を想定している(詳細は連携記事参照)。この装置で橋の上を走行しながら、コンクリートの内部を測定するという大がかりな装置であり、実用化するにはコスト低減も大きな課題である。
