## 現場技術報告

## 溶融亜鉛めっきライン入側洗浄設備の改善

Improvement of Entry Cleaning Section in CGL

(株) 神戸製鋼所加古川製鉄所

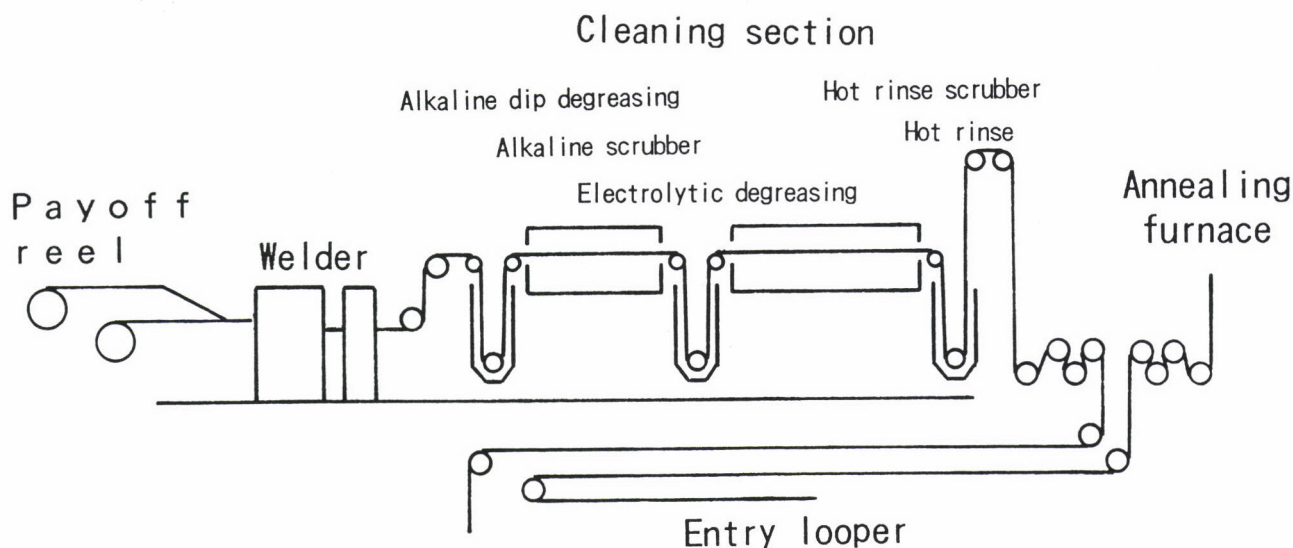
Fig.1. Layout of entry section in No.2CGL.

No.2CGL入側セクションの構造をFig.1に示す。洗浄設備はアルカリディップ―アルカリスクラバー―電解脱脂―湯洗スクラバー―ホットリンスからなる。本設備は入側ルーパー前に配置しているため、ルーパー内へ圧延油や汚れを持ち込まず、蛇行、押し疵等に対して有利である。
