# 日本でも最も環境に優しく、信頼性が高く、コストの低い発電所の実現を目指して

—住友金属鹿島火力発電所の挑戦—

How did we Restore the Sumitomo Metals Kashima Thermal Power Station from The Tohoku Region Pacific Coast Earthquake ?

住友金属工業（株） 鋼板・建材カンパニー  
IPP事業部  
発電管理室長

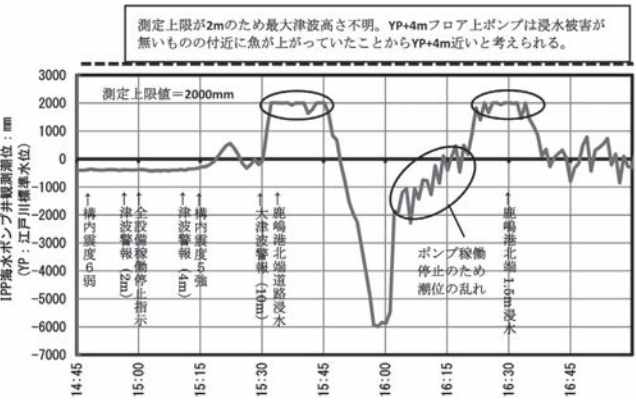
図3 発電所海水取水所における津波水位

15時30分頃、鹿嶋港に津波が到達、中央操作室から見える南防波堤がほぼ水没した。しかし、発電所前面の沿岸防波堤を越流することはなく、発電所敷地は無事であった。しばらくすると海水水位が低下してきたため、空引き運転で破損しないよう海水ポンプを停止した。発電所の海水ポンプ水位で見ると、30分程度の周期で±4～5m程度の水位変動があった

| 日時 | 状況 | 特記 |
|---|---|---|
| 16:01 | 津波(引き波)によりポンプ井水位低下したため、海水ポンプ手動停止<br>ポンプ井最低水位 : YP-6000<br>海水ポンプ吸込口レベル: YP-6160<br>(水位変化: 図3) | 海水ポンプ停止による影響<br>軸冷水温度・油温度 : 変化なし<br>タービン低圧排気室: 補給水補給・ブローで冷却<br>タービン真空度 : 変化なし (真空破壊済み) |

ことが分かる (図3)。
