# 弓谷たたら<sup>1</sup>の地下構造とその時代背景

Underground Structer of Undani-tatara and its Historical Background

田中迪亮 島根県文化財保護指導委員  
Michiaki Tanaka

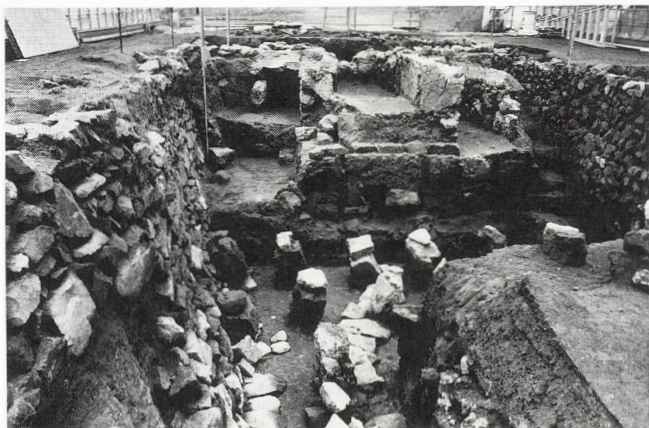
図2 弓谷たたら発掘終了時  
底の左手前に水貫きが集中し、左上に引き上げられている(西側から)。
