最大クラスの津波に粘り強く抵抗する 防波堤補強工法

Breakwater Reinforced by Steel Piles Resilient to Largest Class Tsunami

日本製鉄(株) 鉄鋼研究所 鋼構造研究部 室長

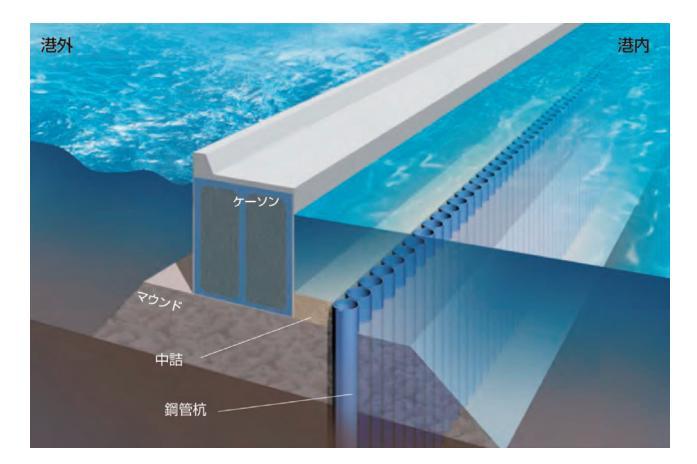
図1 鋼管杭式防波堤補強工の概要

近年、防災・減災と国土強靱化の重要性はさらに高まって いる。首都直下地震や南海トラフ地震という巨大地震の発生 も間近に予想されており、防災・減災と国土強靱化に資する 技術の開発・実装が強く求められている。これらのニーズや 課題の克服に貢献する構造としては、鋼材を用いた工法・構 造の開発が重要である。鋼製の杭・矢板を有効活用した防波 堤補強工や海岸堤防補強工は、巨大な津波に粘り強く抵抗す る構造の代表的な例である。本報では、港湾空港技術研究所、 東京理科大学、沿岸技術研究センターと日本製鉄の共同研究 の成果に基づき実用化された鋼管杭による既設防波堤の補強 工法(図1)をとりあげ、鋼材を用いた防波堤の粘り強い構造 について述べる。

鋼管杭式の構成は、図1に示すように、ケーソン港内側 (防波堤背後側)のやや離れた位置に鋼管杭を壁状に配置し、 ケーソンと鋼管杭の間に中詰を施すものである。この鋼管杭 式の特徴は、鋼管杭によって、防波堤を従来の重力式から根 入れ式構造へ転換し、鋼材が元来有する粘り強さと地盤の抵 抗を積極的に活用することであり、洗掘が生じた際にも補強 として機能し粘り強い構造を実現する点である(図2右)。腹 付工法が既設防波堤背後に広範な補強範囲を必要とすること に比べて、鋼管杭式は既設マウンドの範囲内での補強が可能 であるため、特に狭隘な航路や泊地や堤頭部等においても、 背後地を阻害しないメリットを有する(図3)。

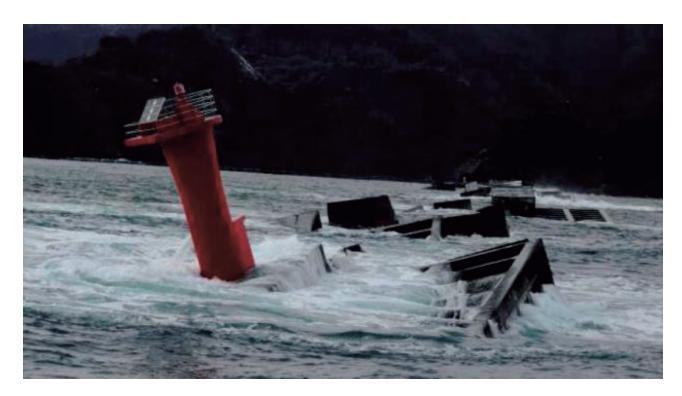
写真 1 釜石港湾口防波堤の北提堤頭部付近の被災状況4)

津波襲来を遅延させる効果があったことが報告されている⁴。 被災事例の一例を写真1に示す。これらの被災の分析結果や その後の検討を踏まえて取りまとめられた「防波堤の耐津波 設計ガイドライン」⁵⁾(以下、ガイドライン)では、津波の規 模や発生頻度から二つのレベルが設定されている。一つは、 数十年から百数十年に一度の"発生頻度の高い津波"である。 もう一つは、発生頻度は極めて低いものの人命、財産又は社 会経済活動に極めて重大な影響を及ぼす規模の"最大クラス の津波"であり、この津波レベルでは越流・洗堀に対しても 倒壊しにくい「粘り強い構造」を検討することが必要となる。

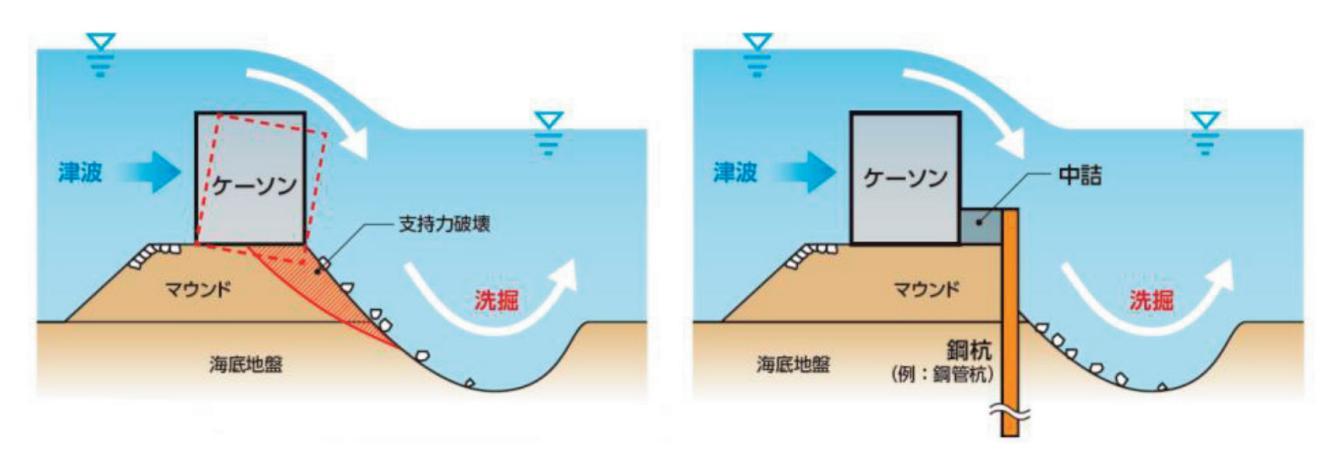
図2 越流・洗掘時のケーソンの挙動イメージ(左:無対策;右:鋼管杭式)

従来の防波堤の多くは海底面状の捨石等のマウンドにケー ソン (大きな箱状のコンクリート製構造物)を設置した重力 式である。このため津波の規模が大きくなると一方向の強い 流れがケーソンを滑動させ、とくに津波が防波堤を越流する 場合には防波堤背後(港内側)の基礎マウンドや海底地盤の 洗掘が発生しケーソンの倒壊に至る(図2左)。そのため防波 堤を粘り強い構造とするためには、増大する津波外力に対す る安定性を検討するとともに、越流による背後基礎マウンド や海底地盤の洗掘現象を適切に検討し、津波の規模に応じた 防波堤構造の弱点を抽出し、その弱点部分に付加的な対策を 施すこととなる。

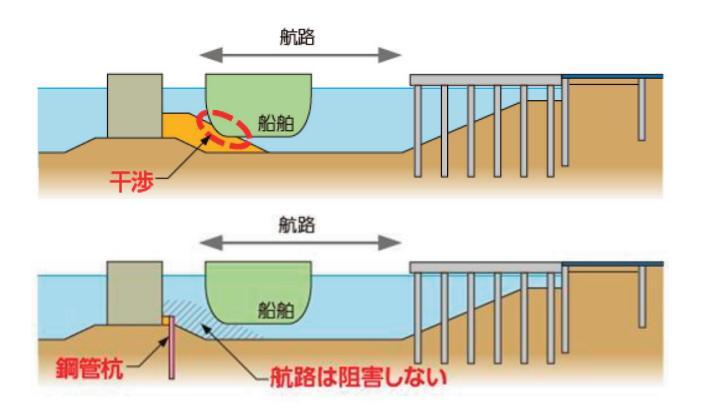
図3 狭隘地での防波堤補強(上:腹付工法;下:鋼管杭式)

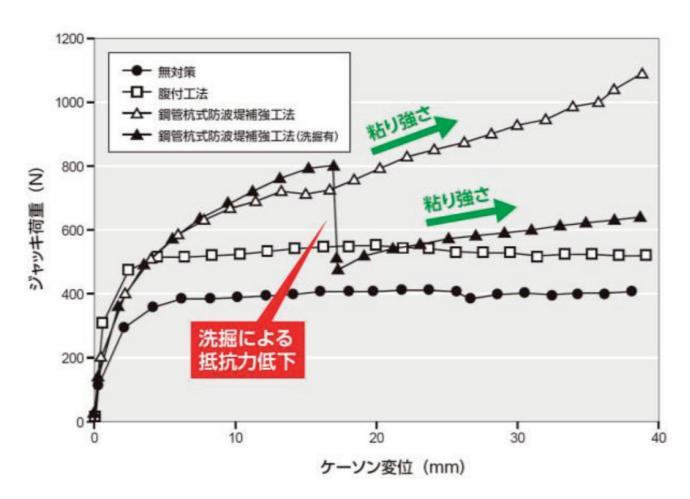
図5 気中土槽実験による津波外力への抵抗特性

各ケースの荷重-変位関係を図5に示す。無対策は400N付 近から荷重の増加がみられず、それ以降は変位のみが増加し ている。腹付工法では、腹付により抵抗力が約500N超まで 増加しており、無対策に対して余力(冗長性)が確保されて いる。しかし小さい変位で上限に達した後は無対策同様、抵

抗力は増加していない。

一方、鋼管杭式は約500N以降、水平変位の増加に伴って 抵抗力が漸増する挙動を示しており、想定外の外力が作用し た場合でも変形の急激な増大を抑制することができる。また 洗掘を想定したケースでは掘削により抵抗力の低下はみられ たが、再度抵抗が上昇し、ケーソンの変位に伴って抵抗力が 増加している。これらの挙動から、鋼管杭式は想定外の津波 外力においても一気に全体的な崩壊にはつながらない粘り強 い抵抗特性を有することが示唆されている。

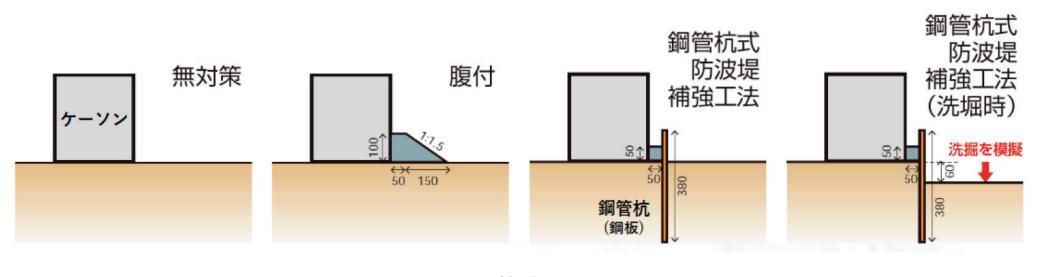
図4 検討ケース

増大する津波外力に対する鋼管杭式の基本的な抵抗特性 は、気中条件下での模型土槽実験⁸⁰(以下、気中土槽実験)に より明らかにされている。東京理科大学で行われた本実験で は、矩形土槽内に海底地盤(砂地盤)を造成し、そのうえに ケーソン模型(1/60スケール)を据え、ケーソンをジャッキ で水平方向に載荷(0.6mm/min)した。検討ケースは無対策・ 腹付工法および洗掘ありを含む鋼管杭式である(図4;本ケー ス比較ではマウンドを省略している)。腹付け工法は、腹付 け高を100mm(ケーソン高さの1/3)としている。鋼管杭式 ではケーソン背面から離間50mmの位置に鋼管杭(実大ス ケール相当で鋼管径1000mm板厚12mm)を模擬した鋼板を 設置し、ケーソンとの間に高さ50mmの中詰を行った。さら に鋼管杭式では洗掘を想定し、載荷途中で鋼板背後の地盤を 60mm掘削したのち再度載荷するケースを準備した。

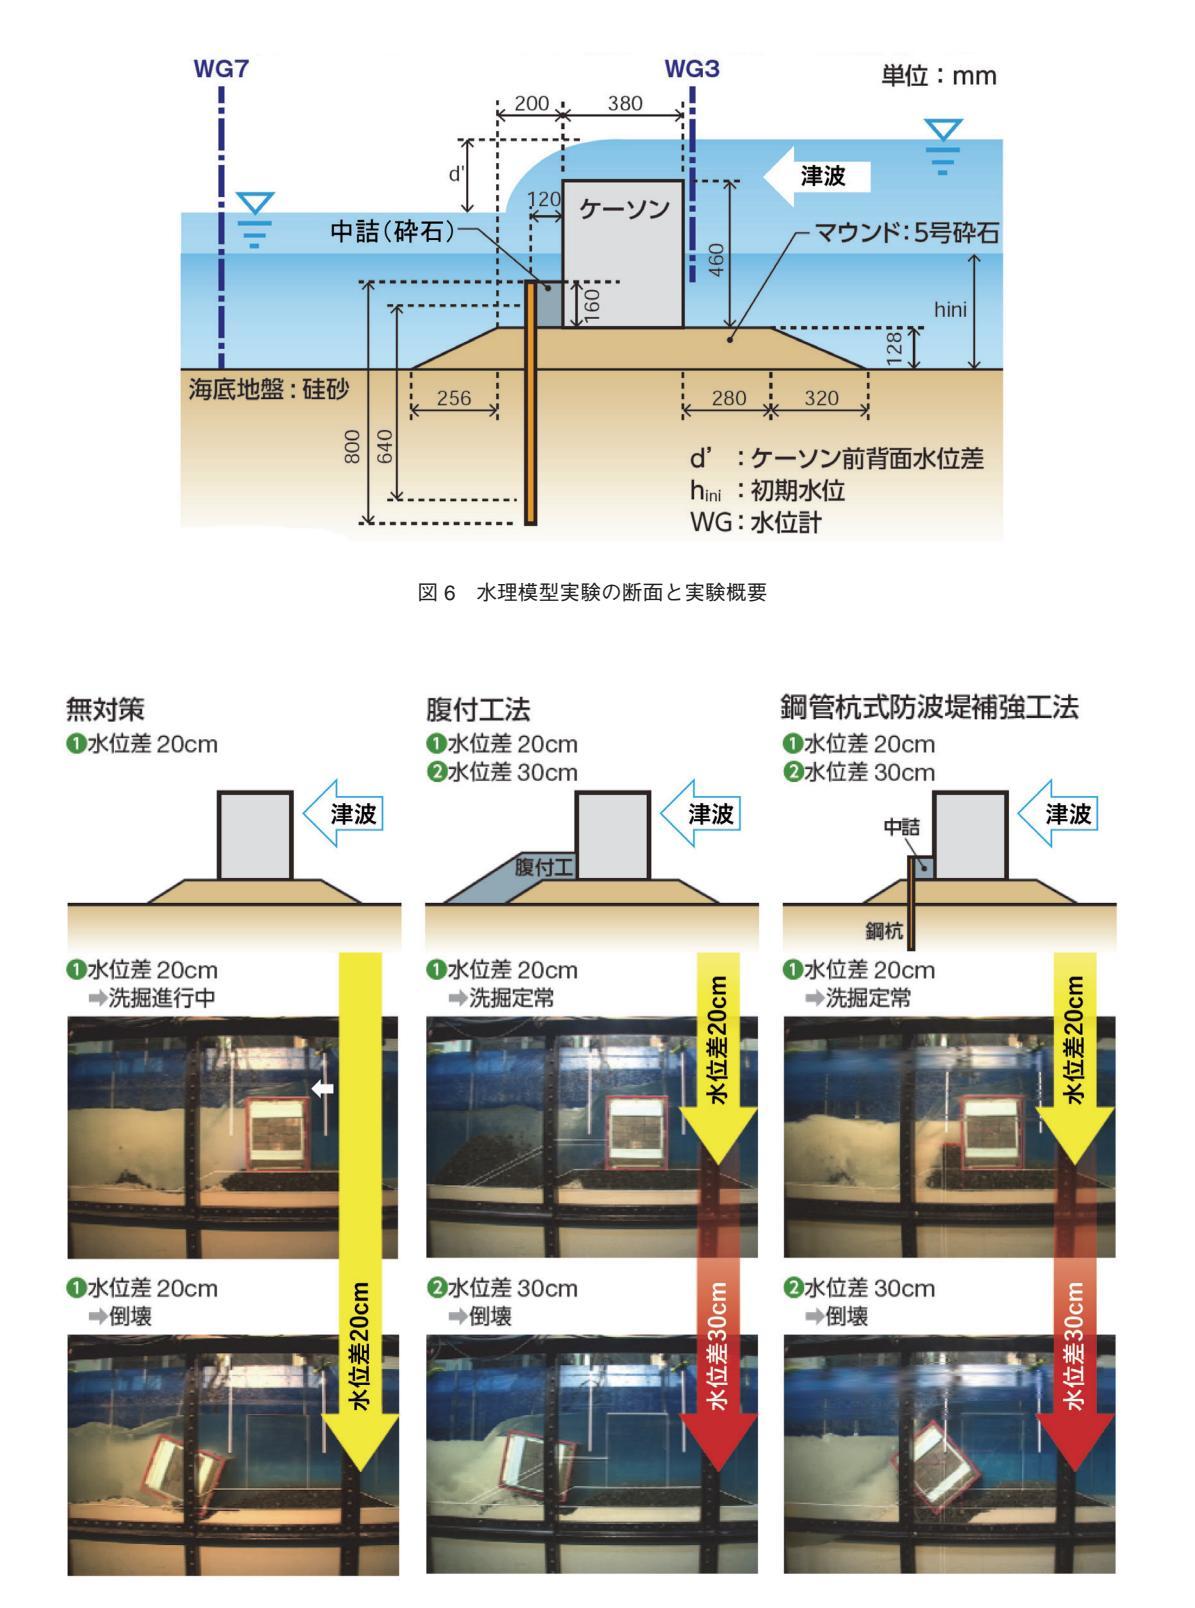
図7 水理模型実験における各ケースの最終阿破壊形態

実験結果を図7に示す。まず無対策ケースで、目標水位差

20cm (現地スケールで水位差5mに相当) で越流を生じさ せたところ、ケーソン背面のマウンドと海底地盤の洗掘が 進み、崩壊に至った (図7左下)。次に腹付工法で同じ水位差 20cmで越流させたところ、最初は腹付部での洗掘が進み砂 利が飛散するものの、約10分 (実現象で50分相当) 経過後に 洗掘が止まり、基礎マウンドまで洗掘は進行せず、約18分越 流を続けたが破壊には至らなかった (図7中央上)。そのまま 断面形状を保持して、水位差を30cm (現地スケールで水位差 7.5mに相当) まで引き上げたところ、基礎マウントの洗掘が 進行し、崩壊に至った (図7中央下)。

一方、鋼管杭式は、水位差20cmでの越流時においてマウ ンド法尻付近で洗掘が進行するが、鋼管杭からケーソン側の 中詰部では洗掘は発生しなかった(図7右下)。結果、ケーソ ンはほとんど変位せず安定した状態を保持した。その後、同 様に水位差を30cmまで引き上げたところ、鋼管杭背面の洗 掘が進み、ケーソンおよび鋼管杭が徐々に港内側に傾斜した が、鋼管杭は完全に倒れることなく、ケーソンを支える格好 となった(図7右下)。鋼管杭の根入れ部における地盤反力が 鋼管杭と中詰部を介して有効にケーソンへと伝達されること で安定性が保持されている。終局状態において、ケーソンは 傾斜しているがマウンド上に留まり、ケーソンの天端高は初 期位置(写真中の白線)から僅かに下がった程度である。つ まり鋼管杭式のケースでは、津波による洗掘が進行し防波堤 の安定性が悪化しても、破壊の進行および変形が抑制される ため、防波堤直立部がマウンド上に留まり、防波堤高さの低 下を抑制できるといえる。

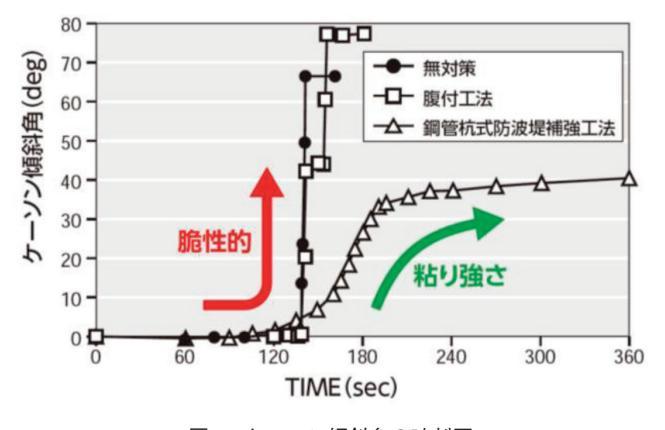
図8 ケーソン傾斜角の時刻歴

各検討ケースにおけるケーソンの傾斜角の時刻歴を図8に 示す。ここでは、横軸の時間は実現象スケールに換算してい る。無対策・腹付工法ではケーソンの傾斜は急激に生じてお り脆性的な倒壊となっている。一方、鋼管杭式は長い間、傾 斜角の進展を抑えることができている。このように崩壊に至 る時間を稼ぐことは避難時間の確保に直結するため、人命保 護の点から非常に重要である。

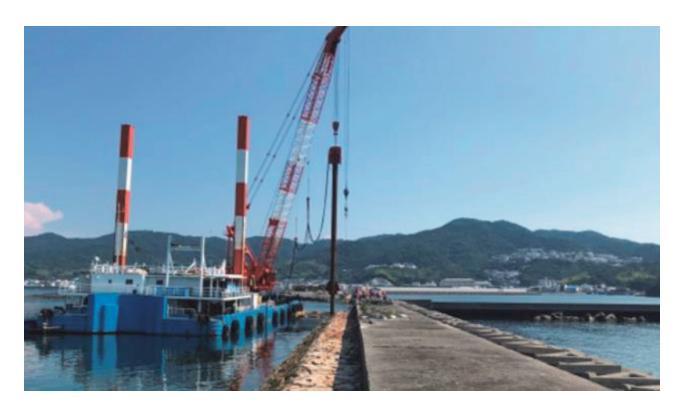
写真2 福良港工事鋼管杭施工状況 15)

実プロジェクトでの採用検討も進んでいる。ここでは兵庫 県福良港での適用事例を紹介する^{16,17)}。兵庫県福良港は、急 な地形を有するため津波水位が著しく高いと予想されてお り、大幅な嵩上げが必要となる防潮堤整備が現実的ではな い。そこで湾口防波堤の整備を進め、本整備事業によりレベ ル1津波で浸水面積を約6割低減し、レベル2で約3割低減す るものである。防波堤は既存防波堤の嵩上げと防波堤新設が あり、延長1.1km、高さ約6.0mで航路用の開口部なども有す る。このうちメイン航路の整備では高さ3.0mある既存防波 堤をおよそ2倍の高さまで嵩上げをするが、嵩上げ後の安定 性向上のため鋼管杭式が採用された。使用された鋼管杭は鋼

管径800mm板厚9mm長さ10.5~12.0mである。鋼管杭の施 工状況を写真2に示す¹⁵⁾。
